# DET TUNGE SKIFT ...

## 25 ÅRS OP- OG NEDTURE

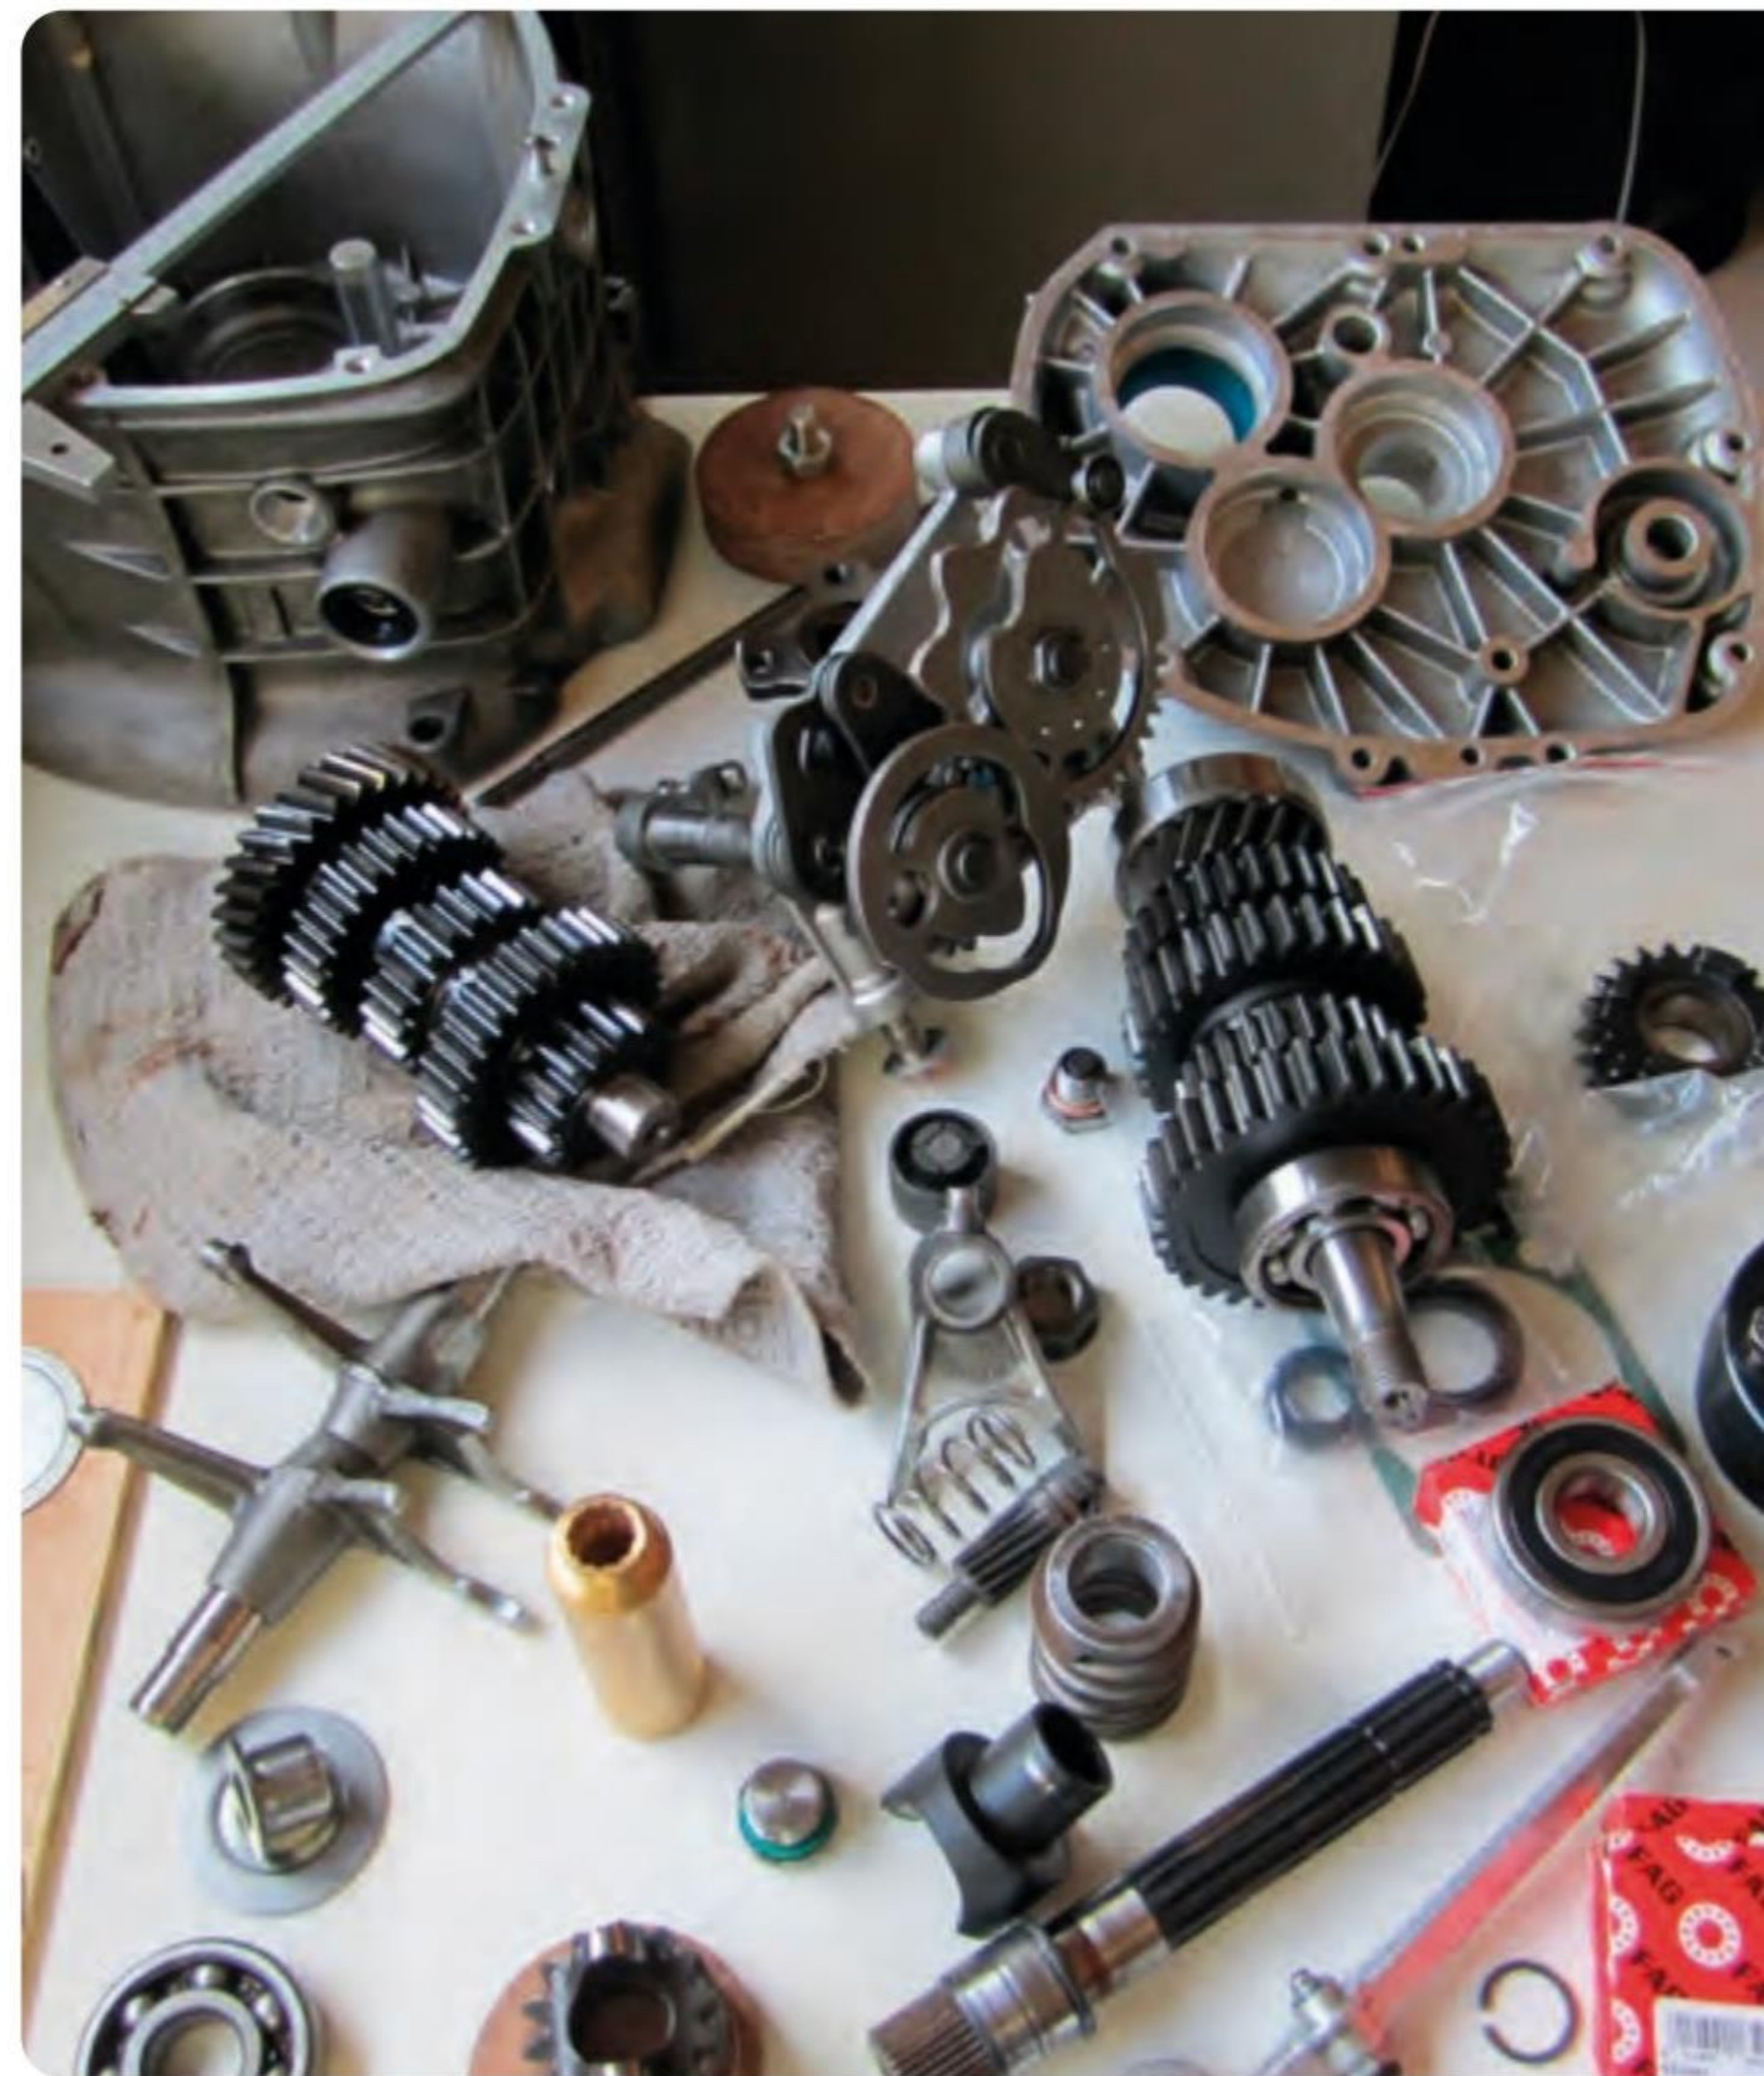
Ovennævnte ændring af skifteautomaten (Res: 23 31 9 056 150) er anbefalelsesværdig, også for modeller fra 1980, men giver ingen mening for modeller med det tunge svinghjul og specielt ikke, når prisen tages i betragtning. Kan ikke fås hos BMW mere, men nok hos MotoBins med flere.

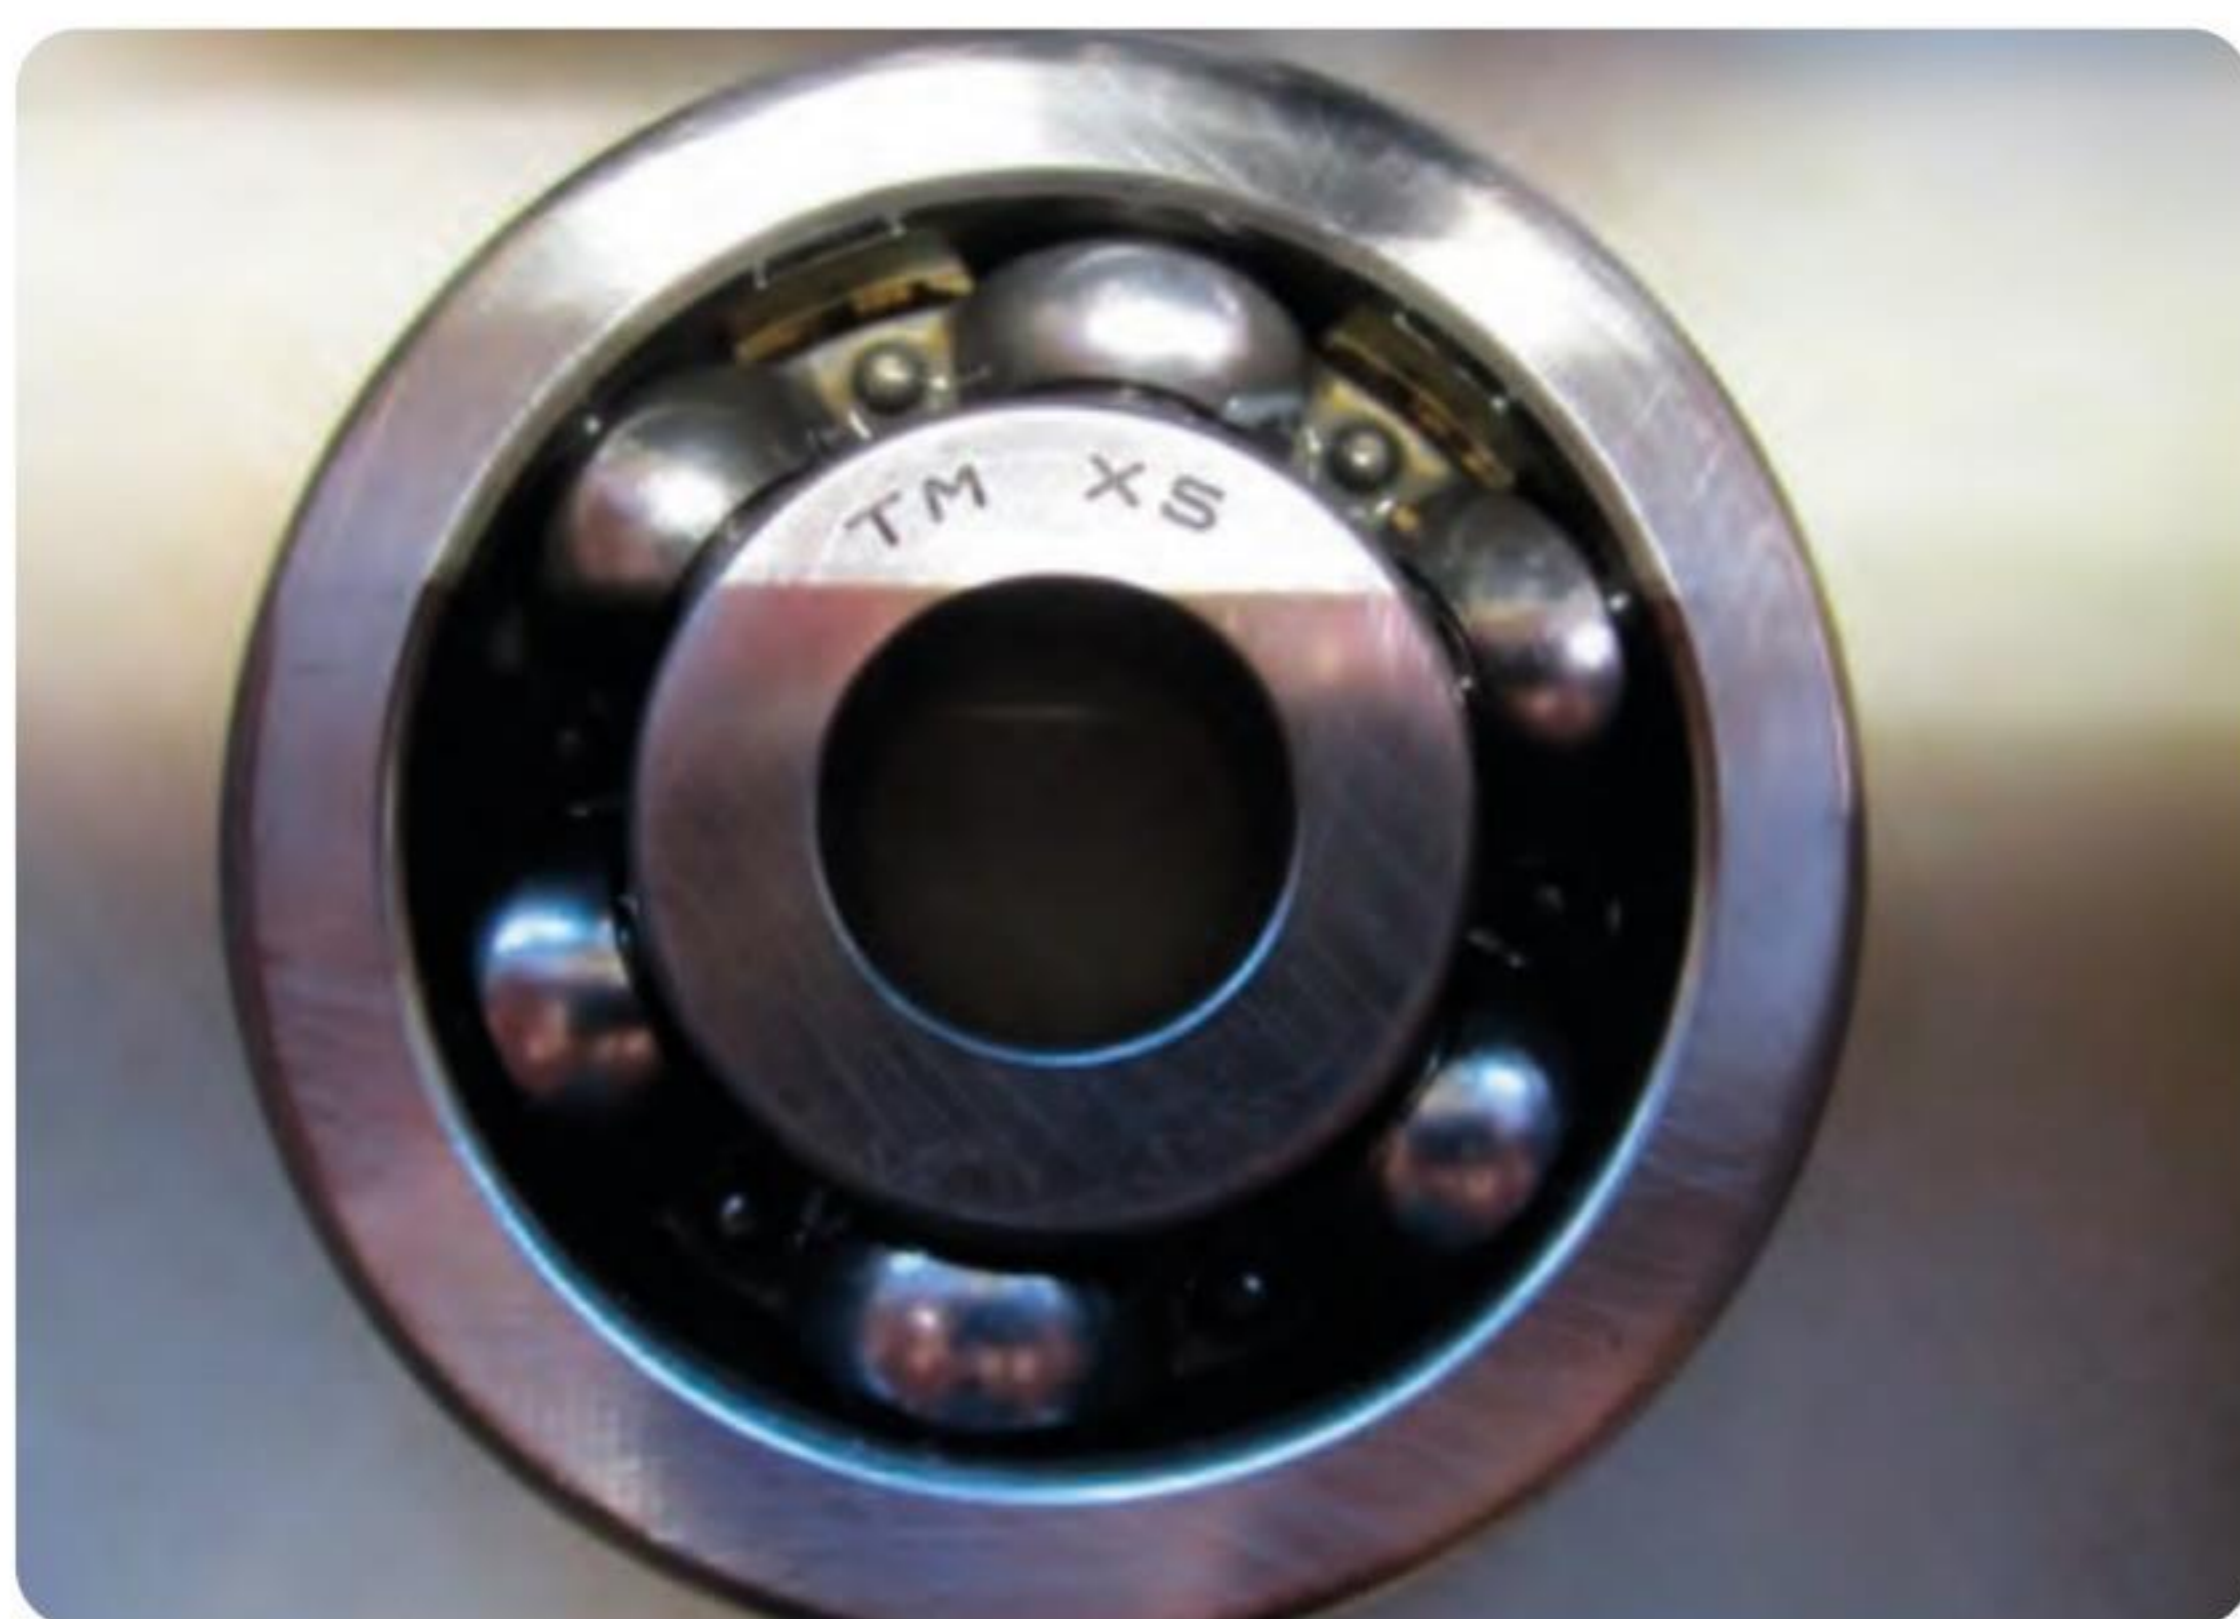
*Tidligere specialleje fra BMW*

Så havde man en overgang problemer med udgangsakslen, hvor det store (og mest problematiske leje) 6403 C3 ville forskubbe sig. BMW fik fremstillet et specialleje – foto – hvor den ene side, den ind mod seegerringen havde en skarp afslutning, så lejet blev fikseret mod seegerringen. Lejet kan ikke købes mere! og BMW droppede helt seegerringen rundt 1989. Det har kostet rigtig mange BMW-ejere rigtig dyrt i skader. BMW var heldigvis kun ca. 4 år

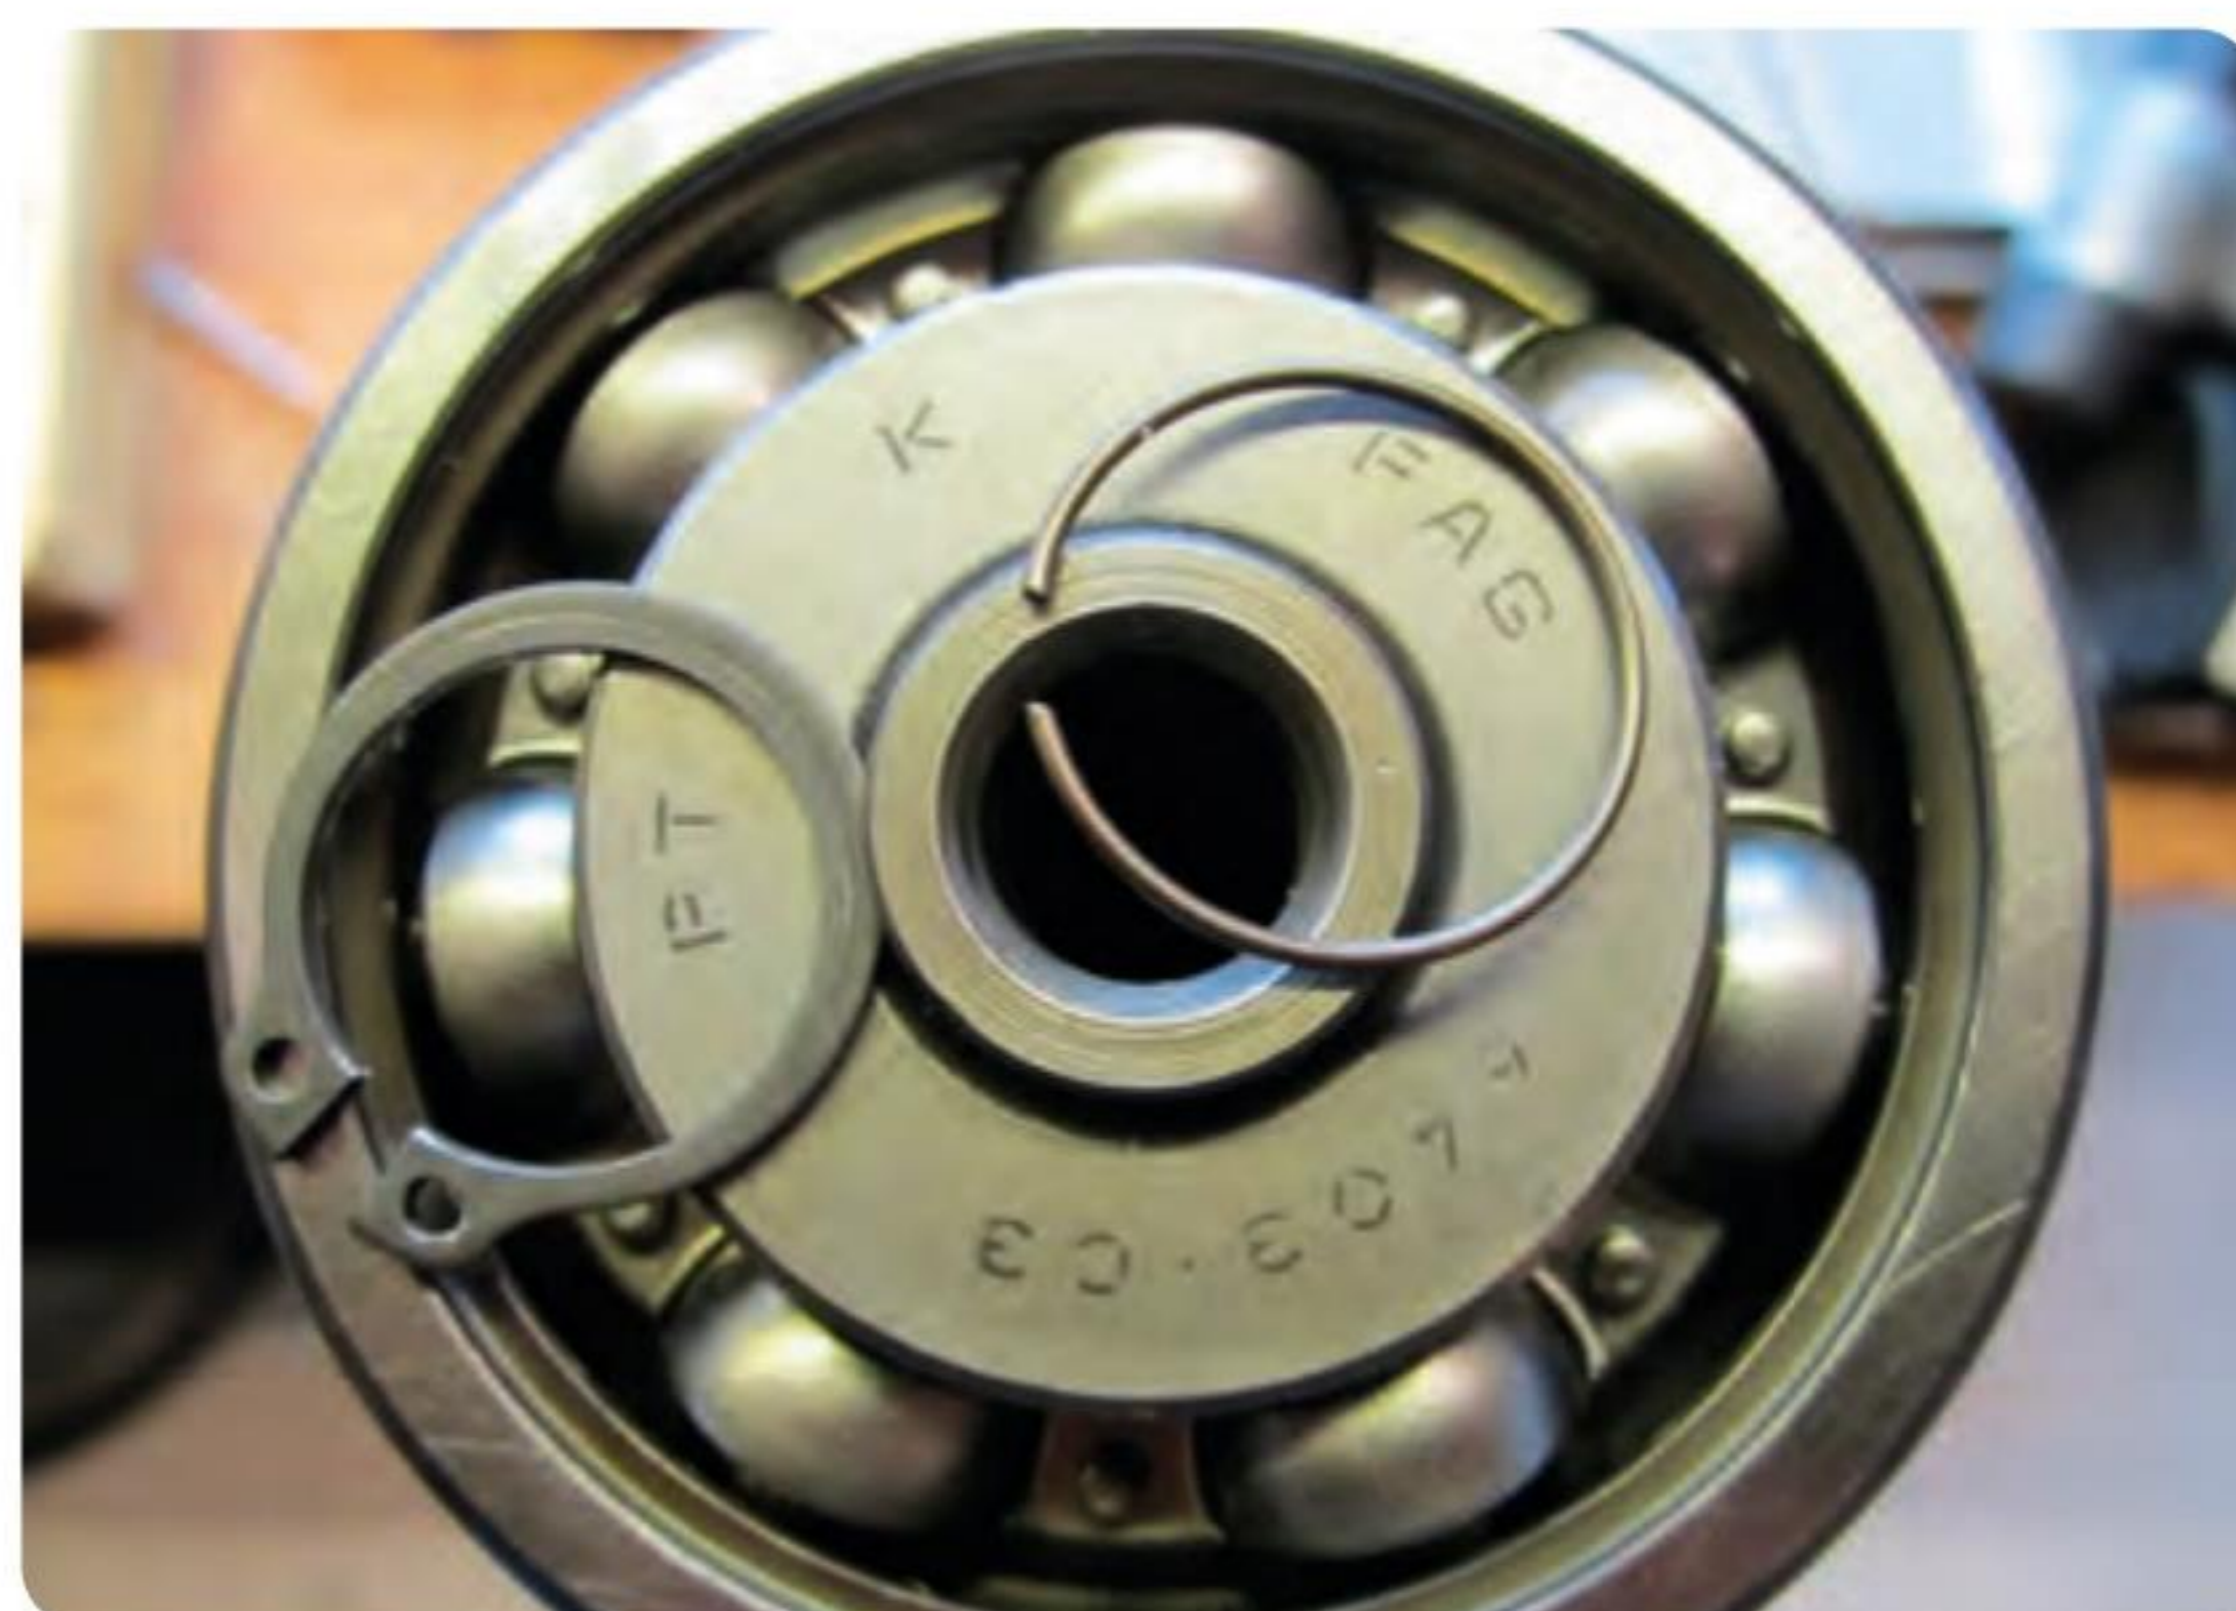
Problemet er, at de skrå stillede tandhjul oparbejder en sidekraft, som vil forsøge at skubbe til radiallejet – det går selvfølgelig ikke, radiallejer hader aksial påvirkninger. Så har man en udgangsaksel fra disse år, bør man ubetinget få drejet/slebet et spor til en seegerring eller lade akslen udskifte. Den kan stadig købes hos BMW uden at tage lån i huset!

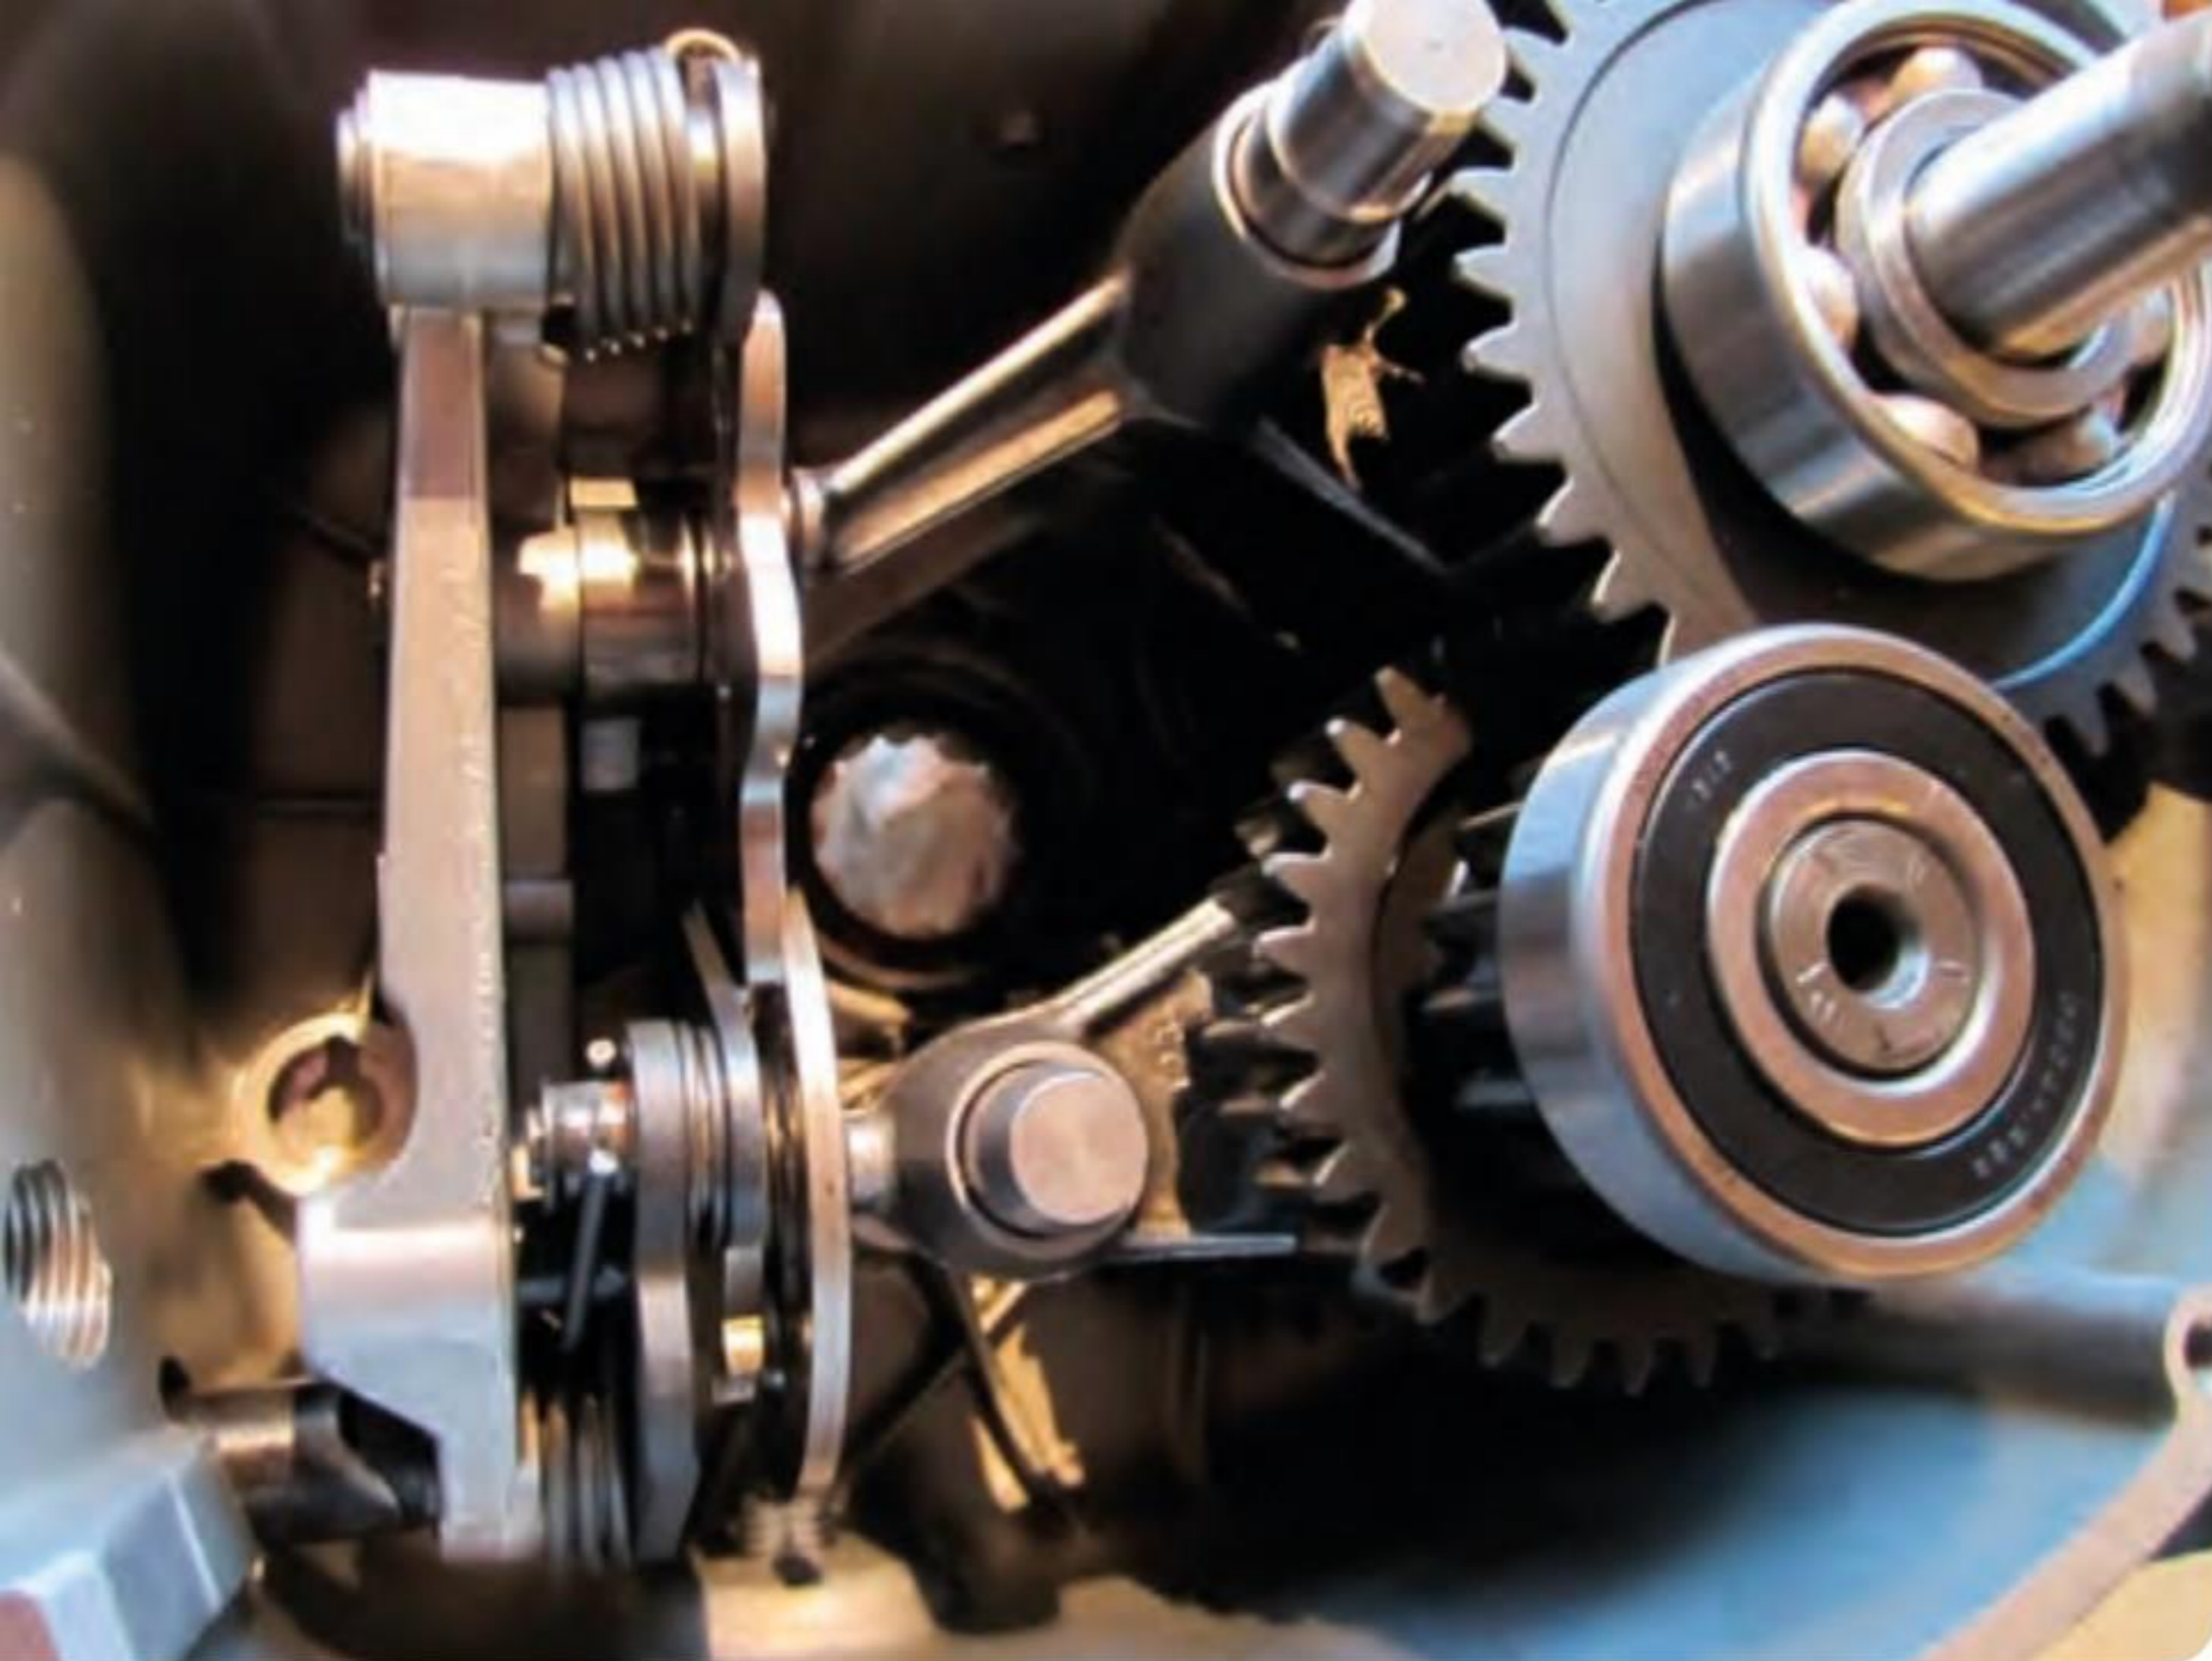
At skifte selve lejerne er ikke det store problem, hvis man har en varmluftpistol – men tjek tandhjulene for pitting. Tandfladerne skal være glatte og uden punktmarkeringer. Det lille tandhjul på indgangsakslen er hårdt belastet og ofte medtaget. Ved udskiftning skal

du være opmærksom på, at der er 4 forskellige typer her – og de ligner umiddelbart hinanden!
